2024年4月17日

株式会社 安藤・間

## J R 東海道本線におけるのり面崩壊について

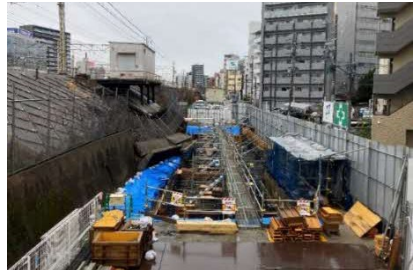
名鉄名古屋方から

1. 発生日時 2024年3月12日（火）15時32分頃
2. 発生場所 JR 東海道本線 名古屋駅～枇杷島駅間  
所在地：愛知県名古屋市西区牛島町 701
3. 概 況 3月12日（火）15時32分頃、JR 東海道本線名古屋駅～枇杷島駅間でのり面の崩壊が発生し、JR 東海道本線は名古屋駅～岐阜駅間で運転見合わせとなりました。その後、JR 係員の方により、安全の確認がなされたため、21時23分に運転再開となりました。
4. 工事内容 名古屋鉄道株式会社が発注する、名鉄名古屋駅付近の信号設備等の更新に伴う、列車運行に係る信号・通信関係の設備を制御する機器類を収める建物の新設工事を、弊社が受注し施工していました。
5. 原 因 当該工事における、JR 東海道本線の盛土擁壁に近接する箇所の掘削により、擁壁の安定性が低下し、のり面にひび割れが発生していたことが確認されました。さらに、当日の強い降雨により、擁壁背面の水圧が上昇し、盛土擁壁が工事現場側に押し出され、のり面の崩壊に至ったものと推定しております。  
事前に関係者と協議し工事を進めていましたが、掘削による隣接した盛土擁壁の変状防止対策等の検討が不足していました。
6. 再発防止策 今後、盛土に近接して掘削を行う場合には、事前に近接程度に応じた影響予測を十分に行い、影響度合いに応じた必要な対策の実施を徹底します。
