# 重要文化財・黒島天主堂の耐震補強工事

## ～工事概要と常時微動測定による補強効果の確認～

### 耐震補強工事の概要

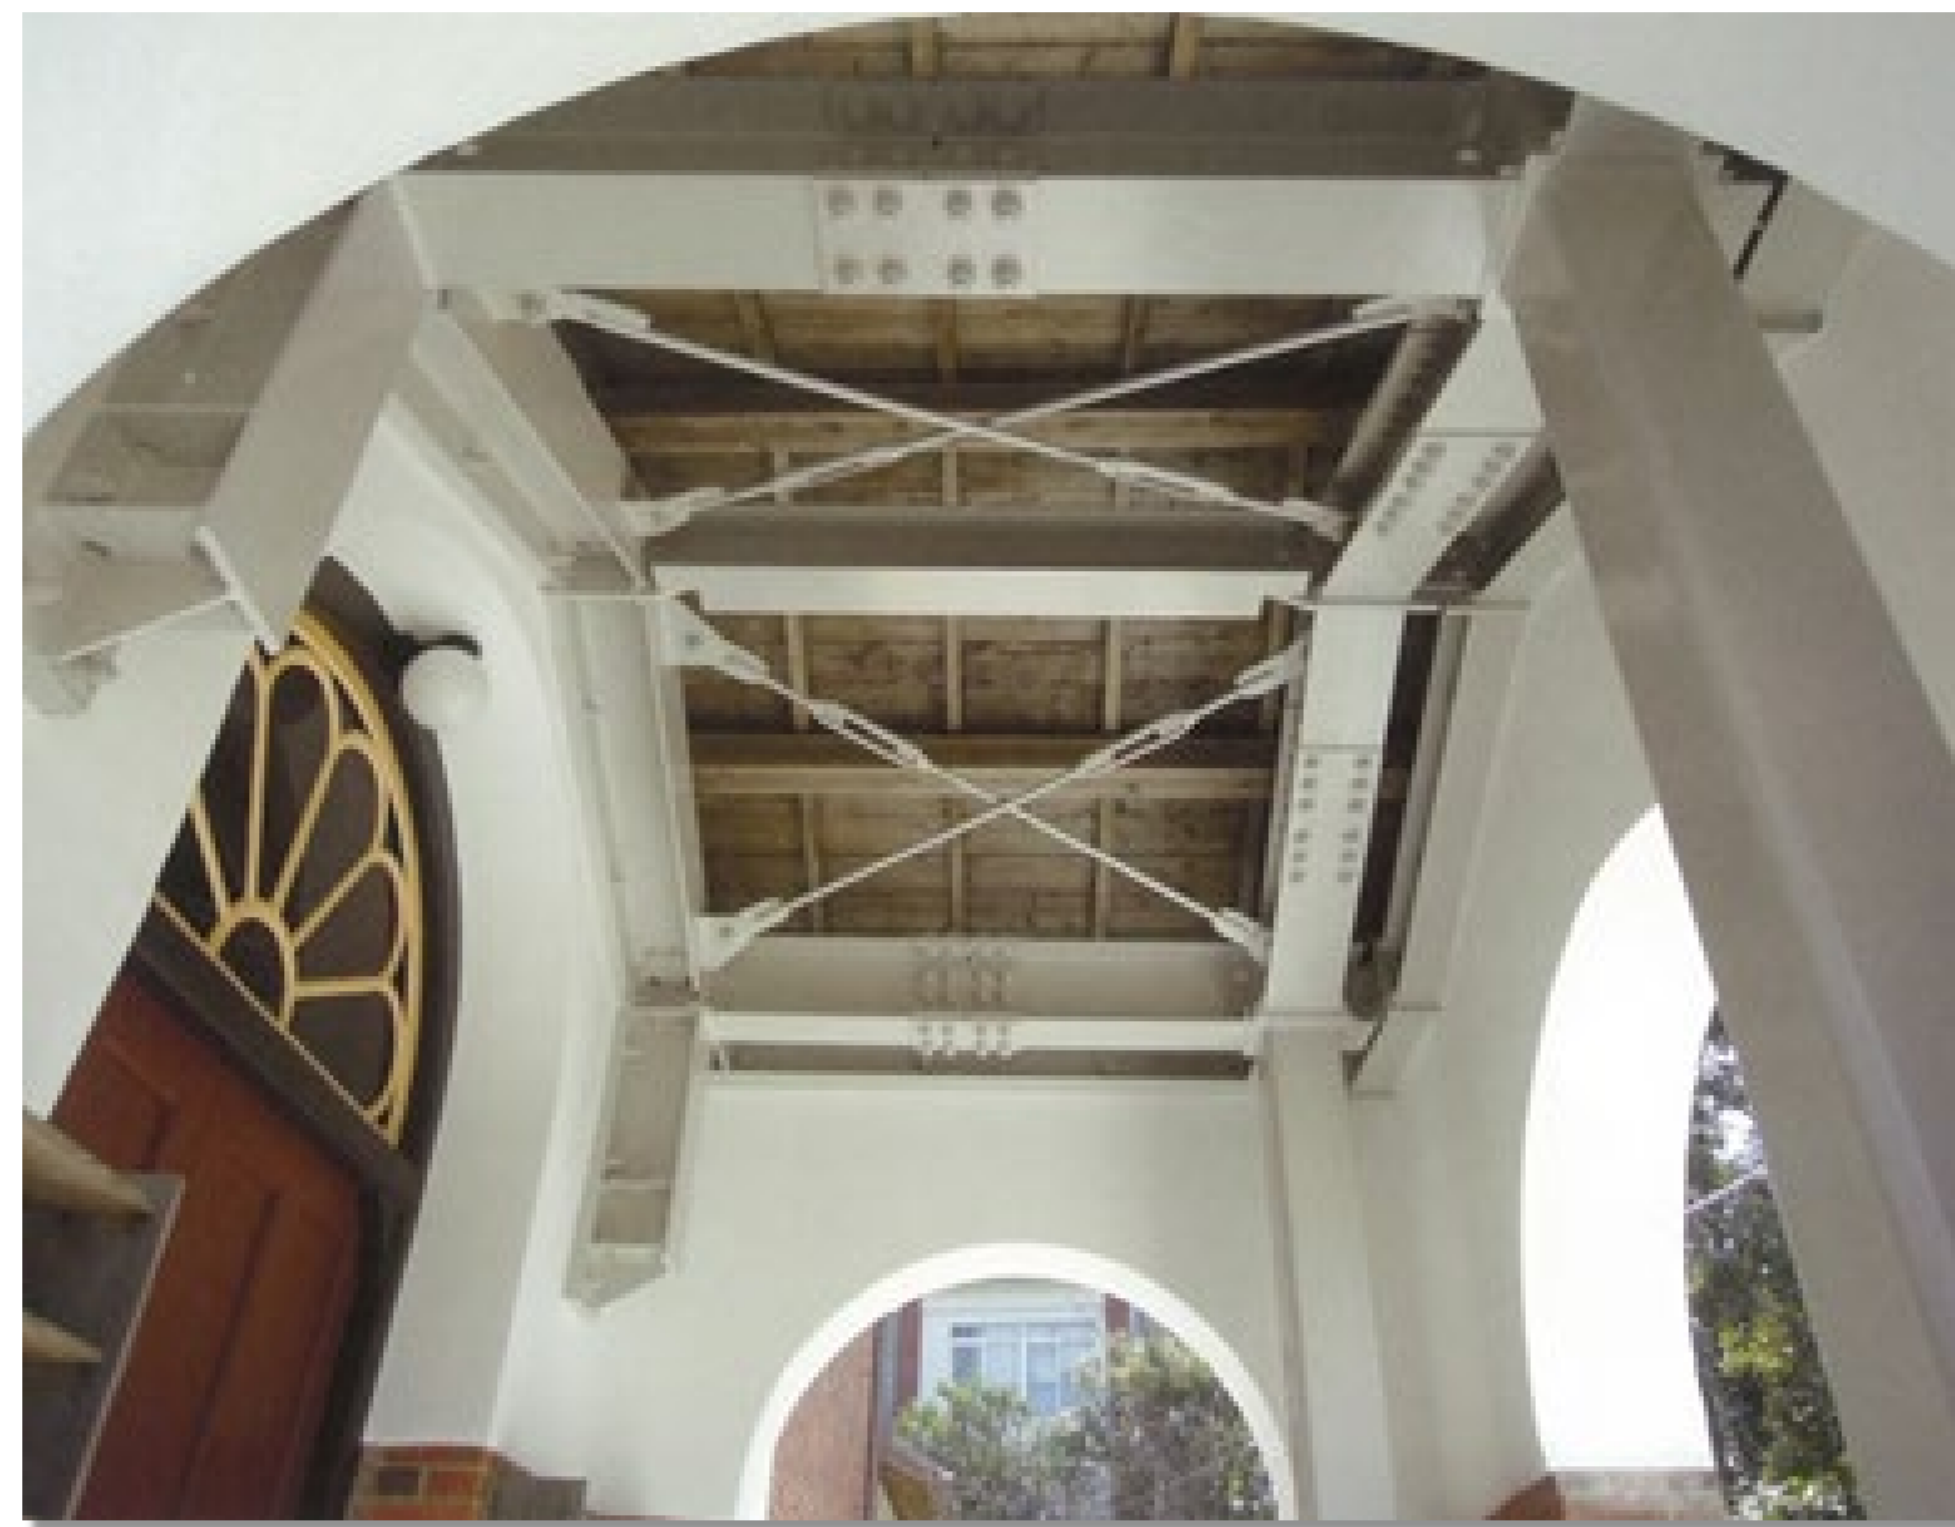
側玄関鉄骨フレーム

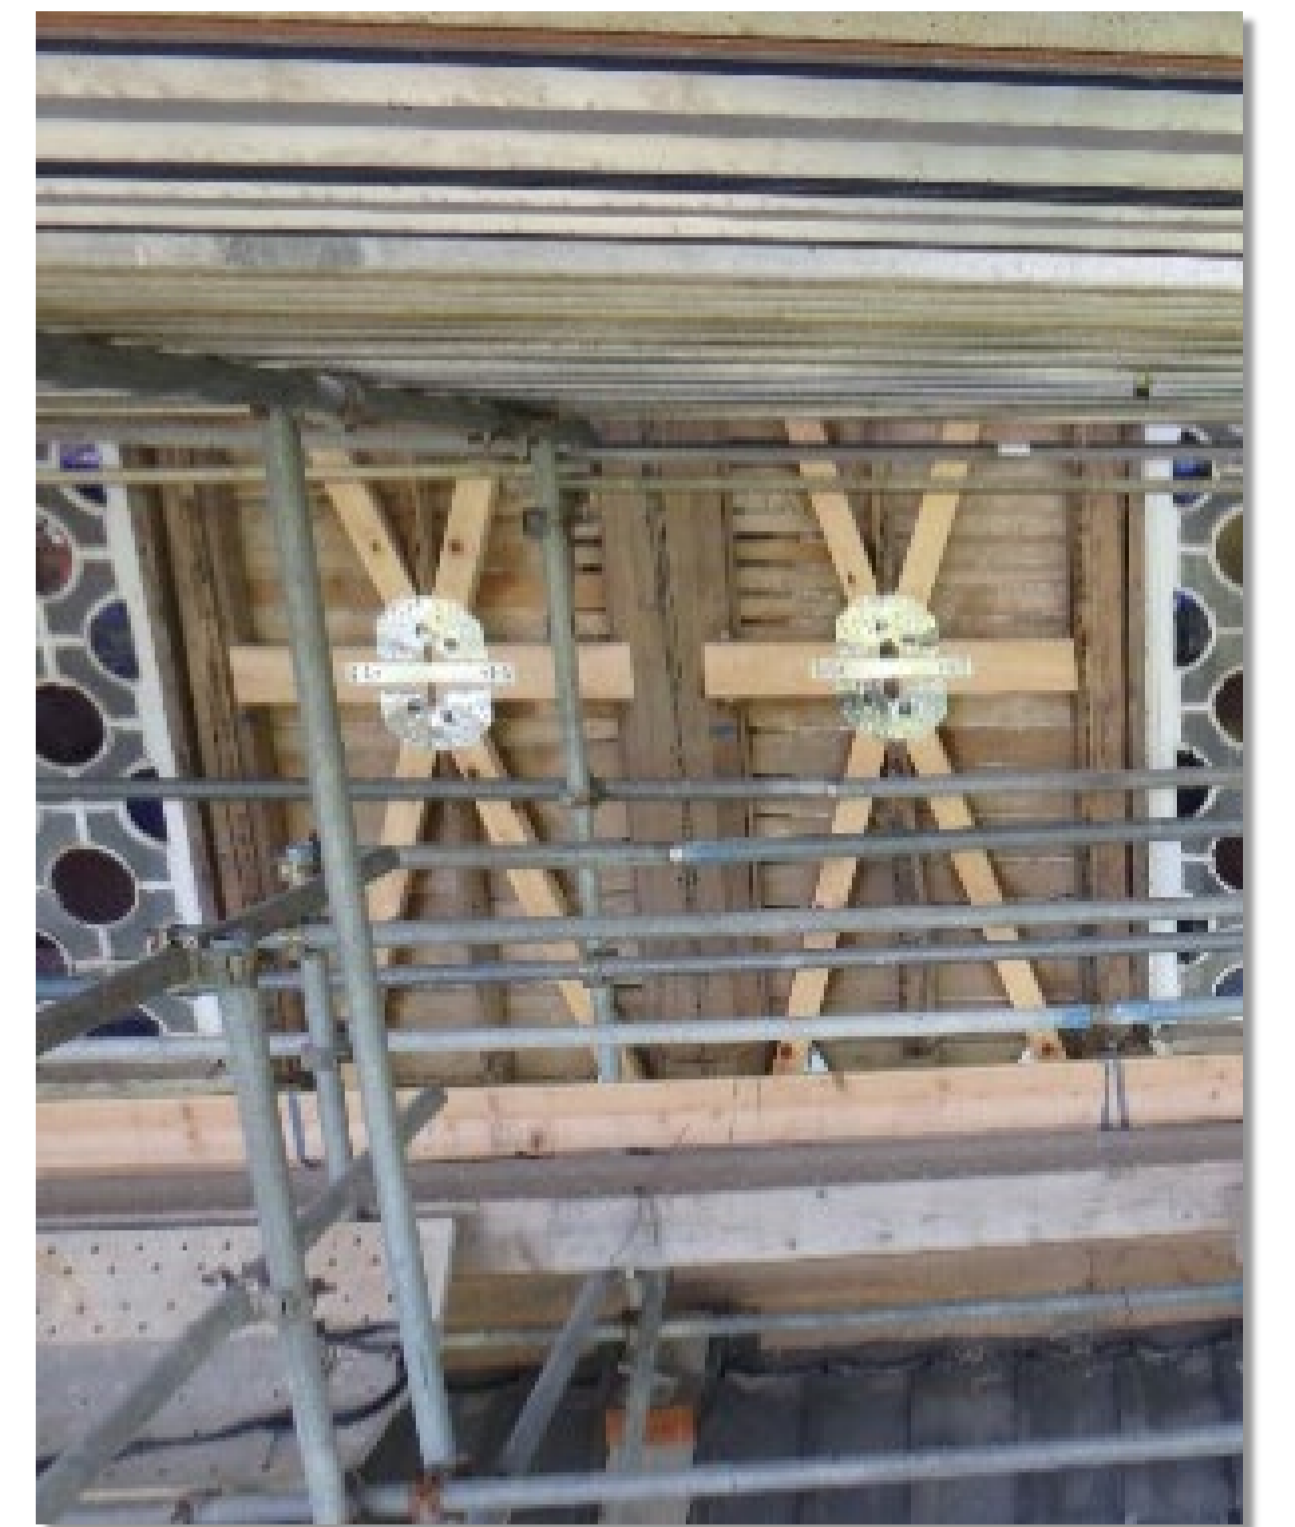
身廊上部筋交い

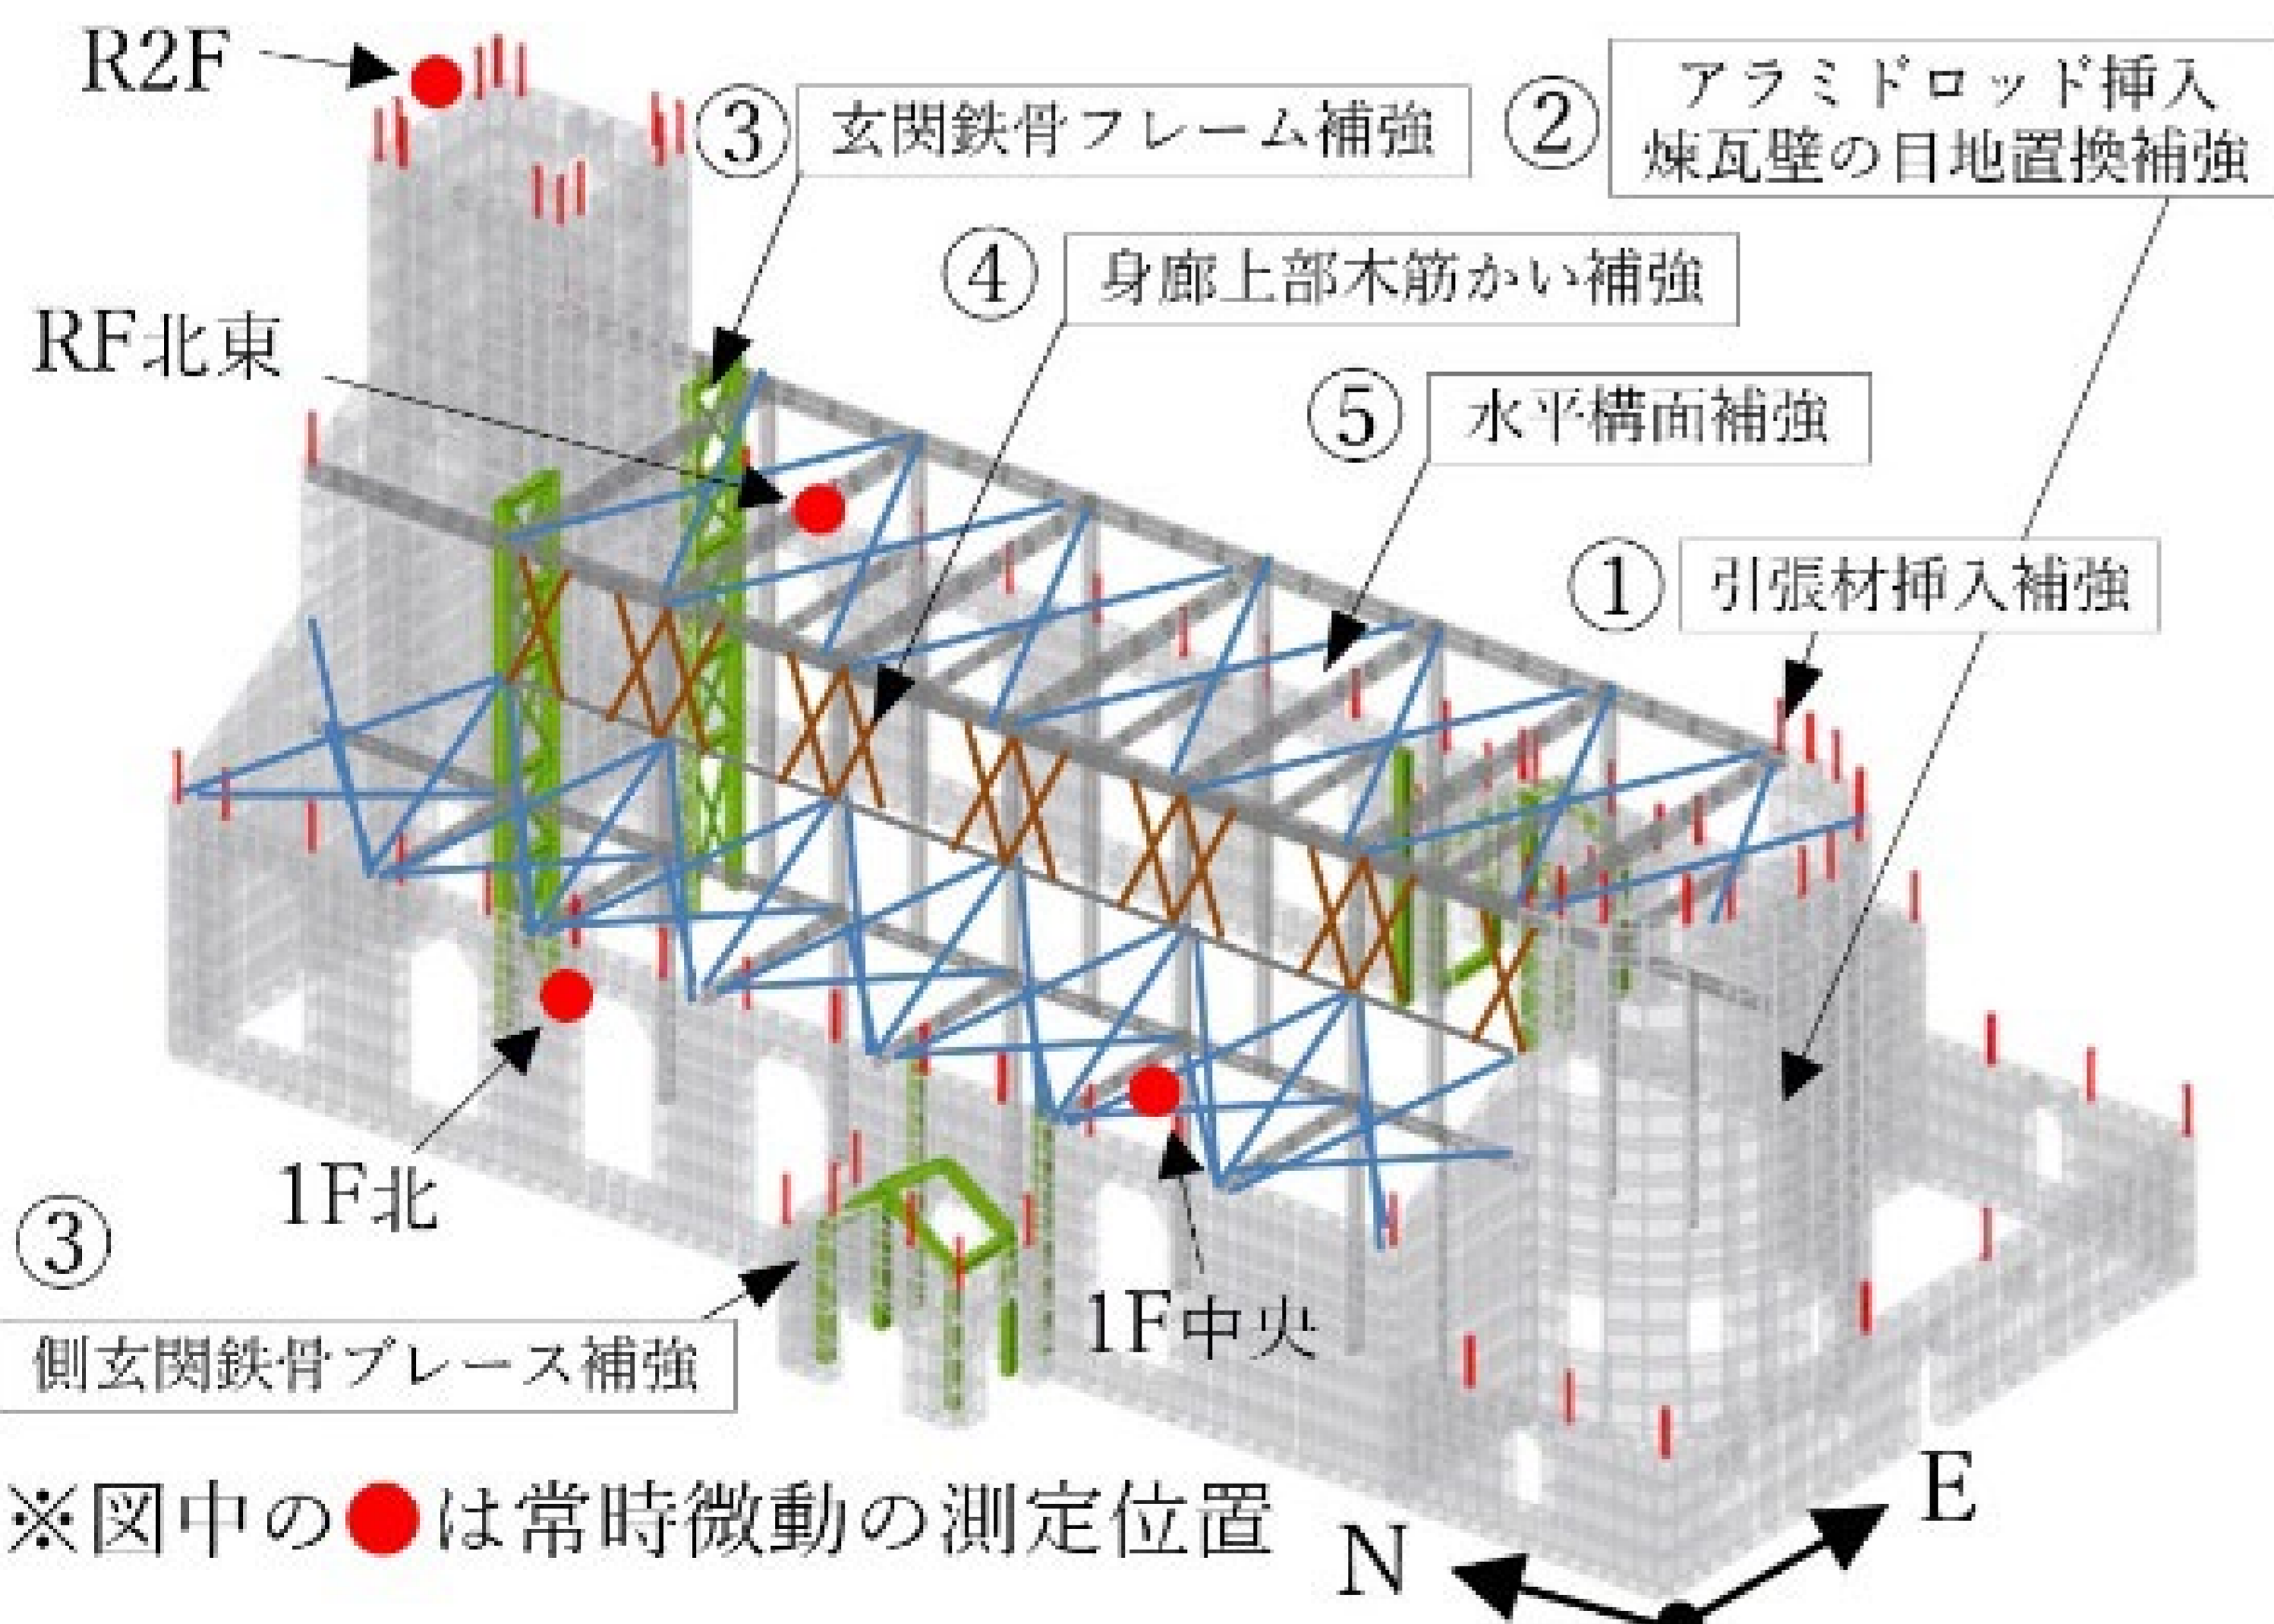
常時微動測定位置と耐震補強の概要図  
(①～⑤は主な耐震補強工法)

耐震補強工事前後に**常時微動測定\*\***を行い、黒島天主堂の振動特性を補強工事前後で比較・分析しました。その結果、補強後に剛性（変形のしにくさ）が上昇し、固有振動数が高振動数側にシフトしており、耐震補強の効果を確認することができました\*\*\*。微動を用いた耐震補強効果の評価方法は、様々な歴史的建造物に展開しております。

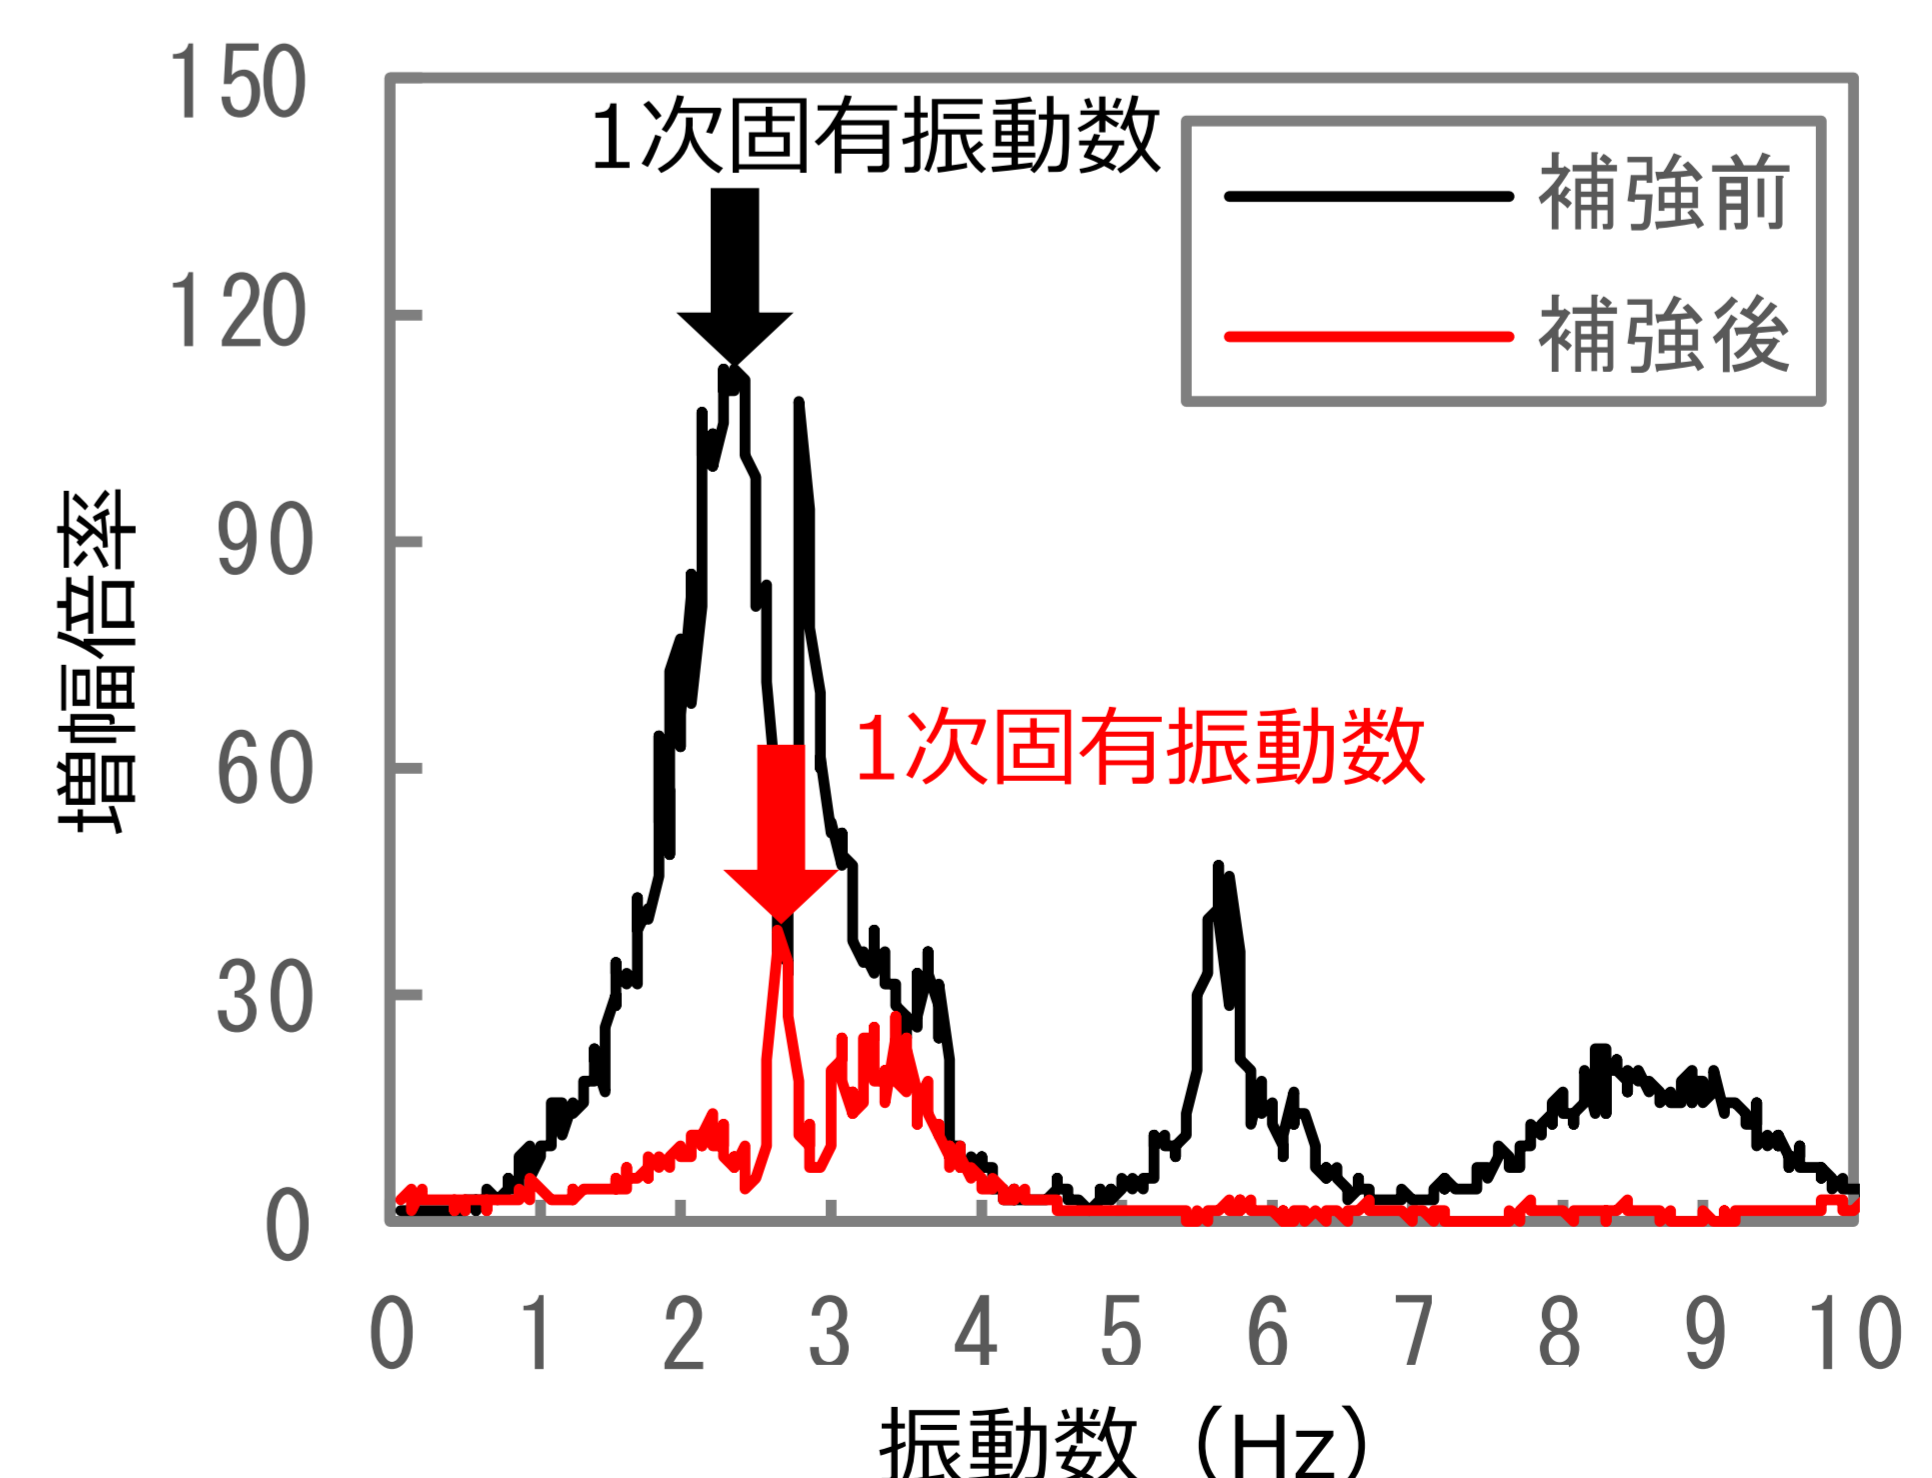
補強工事前後の振動特性の変化  
(伝達関数：RF北東／1F中央（NS方向）)
