2024年4月17日

株式会社 安藤・間

## J R 東海道本線におけるのり面崩壊について

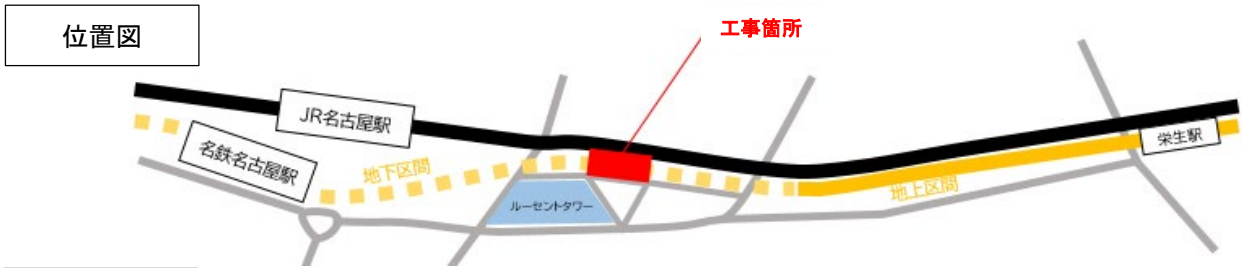
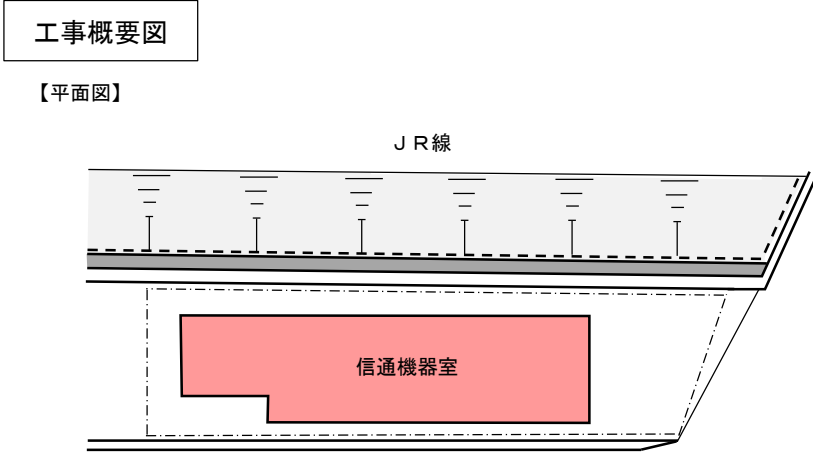
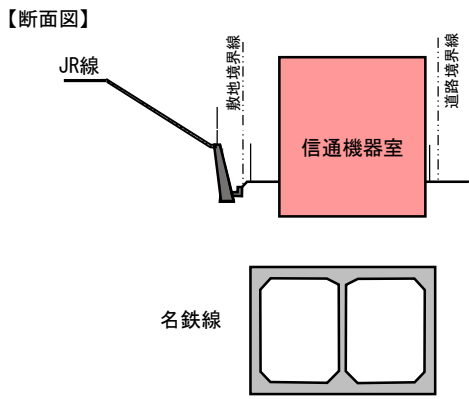
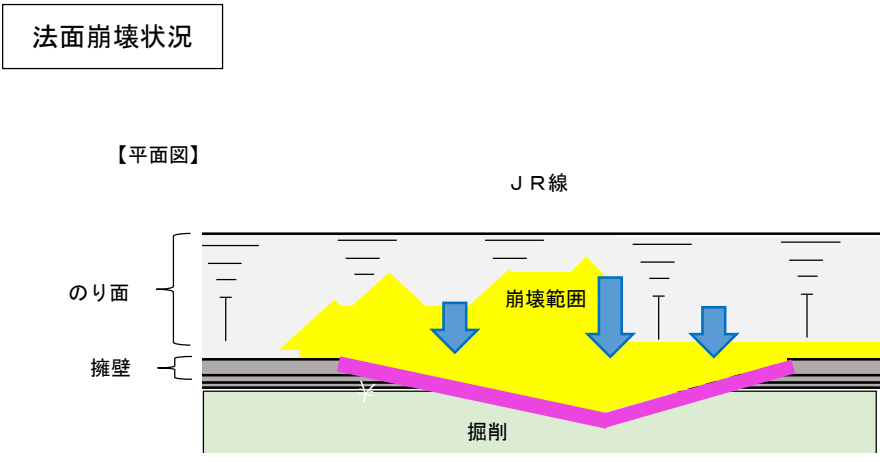
# 【別紙】概要説明図

1. 発生日時 2024年3月12日（火）15時32分頃
2. 発生場所 JR 東海道本線 名古屋駅～枇杷島駅間  
所在地：愛知県名古屋市西区牛島町 701
3. 概 況 3月12日（火）15時32分頃、JR 東海道本線名古屋駅～枇杷島駅間でのり面の崩壊が発生し、JR 東海道本線は名古屋駅～岐阜駅間で運転見合わせとなりました。その後、JR 係員の方により、安全の確認がなされたため、21時23分に運転再開となりました。
4. 工事内容 名古屋鉄道株式会社が発注する、名鉄名古屋駅付近の信号設備等の更新に伴う、列車運行に係る信号・通信関係の設備を制御する機器類を収める建物の新設工事を、弊社が受注し施工していました。
5. 原 因 当該工事における、JR 東海道本線の盛土擁壁に近接する箇所の掘削により、擁壁の安定性が低下し、のり面にひび割れが発生していたことが確認されました。さらに、当日の強い降雨により、擁壁背面の水圧が上昇し、盛土擁壁が工事現場側に押し出され、のり面の崩壊に至ったものと推定しております。  
事前に関係者と協議し工事を進めていましたが、掘削による隣接した盛土擁壁の変状防止対策等の検討が不足していました。
6. 再発防止策 今後、盛土に近接して掘削を行う場合には、事前に近接程度に応じた影響予測を十分に行い、影響度合いに応じた必要な対策の実施を徹底します。
